Begehungsprotokoll zur artenschutzfachlichen Begutachtung von Gebäuden in Bezug auf gebäudebewohnende Tierarten

Vorhaben:	<i>B-Plan Bahnstraße/Städtelner Straße Markkleeberg</i>
Straße:	<i>Städtelner Straße 116-118</i>
Ort:	<i>04416 Markkleeberg</i>

Gutachten vom:	<i>14.03.2018</i>	Bearbeiter:	<i>F. Rudolph</i> <i>K. Wollschläger</i>	AKZ:	<i>A_2558</i>
----------------	-------------------	-------------	---	------	---------------

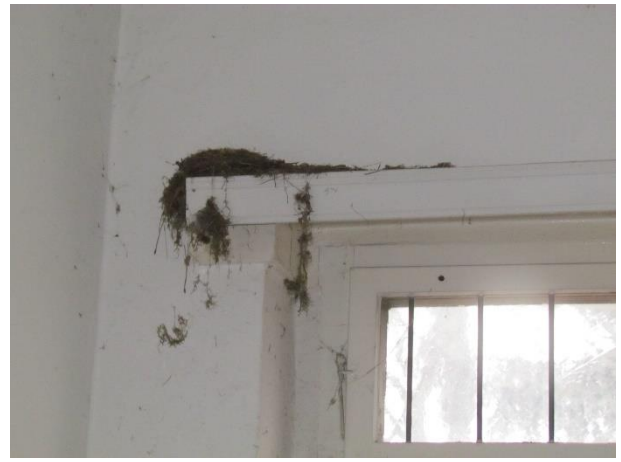
Die dokumentierten Befunde zeigen derzeit eine vergangene und letztjährige Nutzung des Gebäudes durch die Art Hausrotschwanz (*Phoenicurus ochruros*) an.

Abb. 7: Ansicht altes Hausrotschwanznest

- » Der verlorengelassene Nistplatz des Hausrotschwanzes sollte ersetzt werden. Dazu empfiehlt sich die Anbringung eines Halbhöhlen-Nistkastens (z.B. Halbhöhle 2H oder Halbhöhle 2HW der Firma Schwegler) in der unmittelbaren Umgebung. Allerdings wird empfohlen, zumindest die Nistkästen für Brutvögel für die kommende Brutsaison vor Ort zu belassen, da ein Baubeginn aufgrund der derzeitigen Befunde bzw. ausstehender Artenkenntnisse auf dem Gelände aus artenschutzfachlicher Sicht nicht vor dem Winterhalbjahr 2018/2019 stattfinden kann.

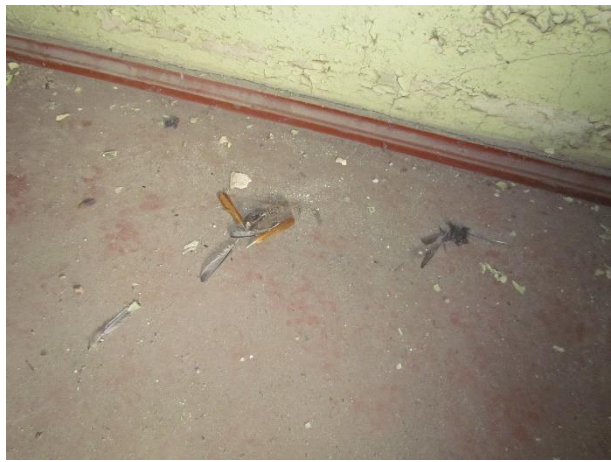
Abb. 8: Reste eines verendeten Hausrotschwanzes

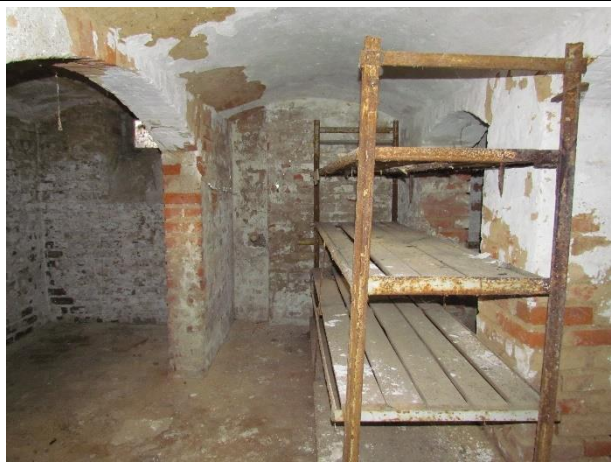
Der Keller besteht aus mehreren kleinen Räumen, welche sich strukturell nicht als Fledermauswinterquartier eignen. Entsprechende Versteckmöglichkeiten (Hohlräume, Spalten, etc.) wurden nicht dokumentiert. Durch die Offenheit des Gebäudes ist zudem die klimatische Eignung (Frostfreiheit) kaum gegeben. Lediglich vereinzelte Insekten, v.a. Mücken, nutzten den Keller vorwiegend in abgelegenen Raumecken zum Überwintern. Weitere Hinweise auf potentiell oder tatsächlich durch geschützte Arten genutzte Bereiche ergaben sich nicht.

Abb. 12: Blick in den Keller

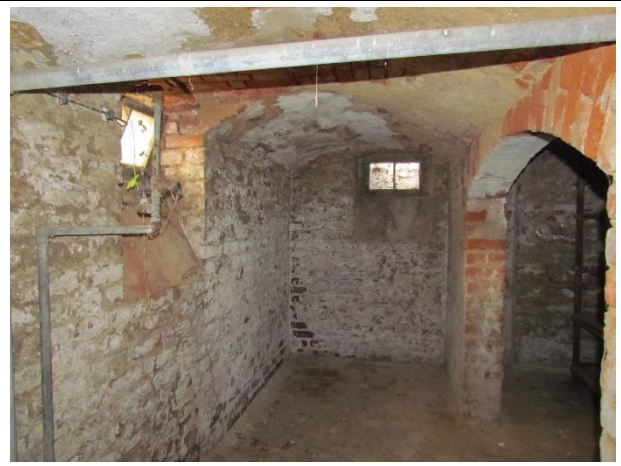
Abb. 13: Blick in den Keller

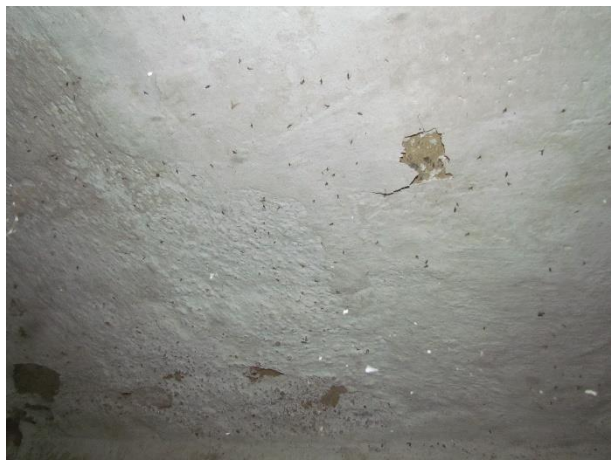
Abb. 14: vereinzelt überwinternde Mücken

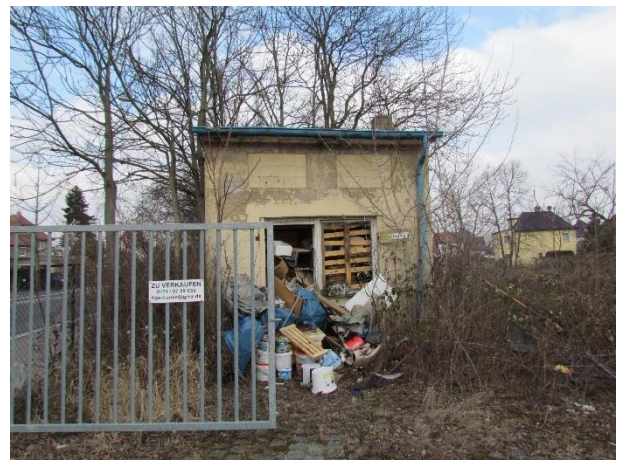
An der westlichen Grundstücksgrenze befindet sich ein kleiner Schuppen, welcher als Abstell-/Lagerraum genutzt wird. Der Innenbereich war aufgrund von Unrat nicht begehbar bzw. einsehbar. Die Außenwände sind glatt verputzt und weisen keine Risse, Spalten o.ä. auf. Es konnten zum Zeitpunkt der Begehung keine Hinweise auf die Anwesenheit/Nutzung durch gebäudebewohnende Tierarten erbracht werden.

Abb. 15: Ansicht Schuppen

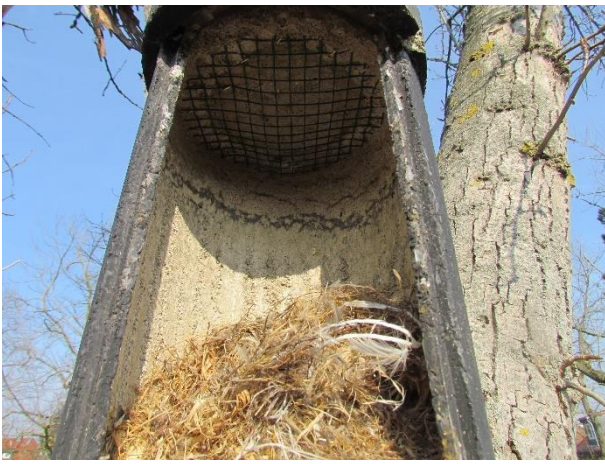
Abb. 20: Fledermauswinterkasten mit Nistmaterial

- » Vor der Entfernung/Umsetzung der Ersatznistkästen sind diese nochmals auf einen Besatz durch geschützte Tierarten zu untersuchen. Kann eine Nutzung ausgeschlossen werden empfiehlt es sich die Kästen sofort im Nachgang zu demontieren (außerhalb der Brutperiode). Dieses Vorgehen und ein möglicherweise notwendiger Ersatzstandort sind jedoch im Vorfeld mit der zuständigen unteren Naturschutzbehörde abzustimmen.

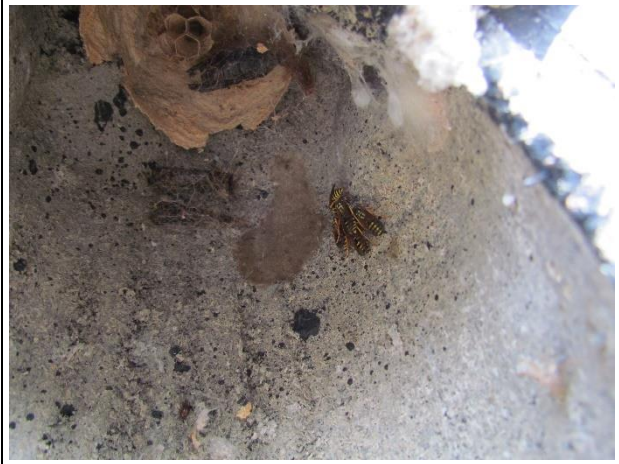
Abb. 21: Fledermausrundkasten mit altem Wespennest sowie überwinternden Individuen

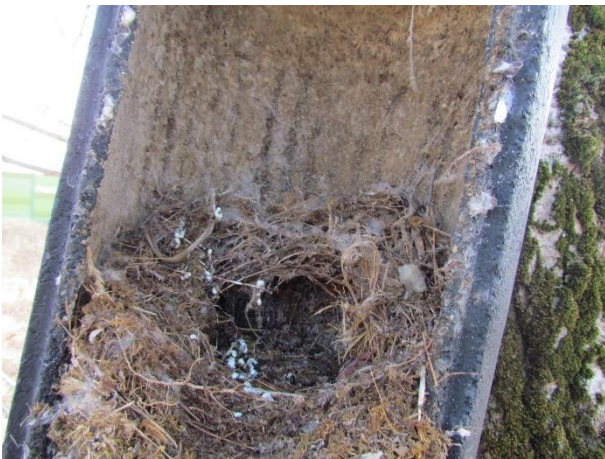
wurden überwiegend als Brutstätten für Vögel (Vogelkot, Nistmaterial) genutzt. Die Kleinvogelnistkästen (Halbhöhle) wurden ebenfalls durch Vögel genutzt. Zudem dienen die ausgebrachten Fledermaushöhlen auch als Herbst-/Winterquartier für u.a. Gelbhalsmäuse (*Apodemus flavicollis*), Wespen und Ameisen.

Abb. 22: altes Vogelnest sowie Herbst-/Winterquartier von Gelbhalsmaus

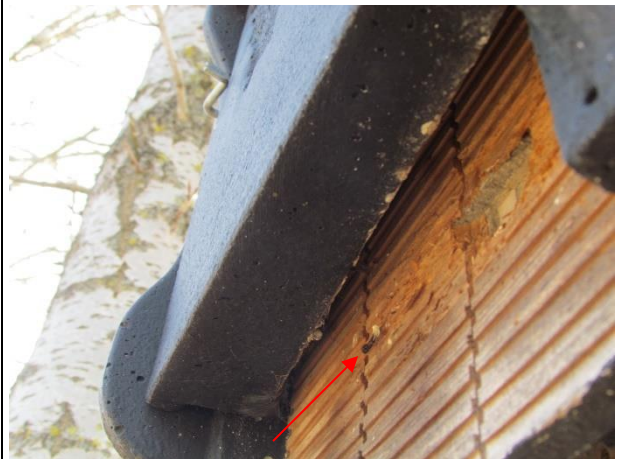
Abb. 23: Fledermausflachkasten mit Nutzungsspuren durch Vögel

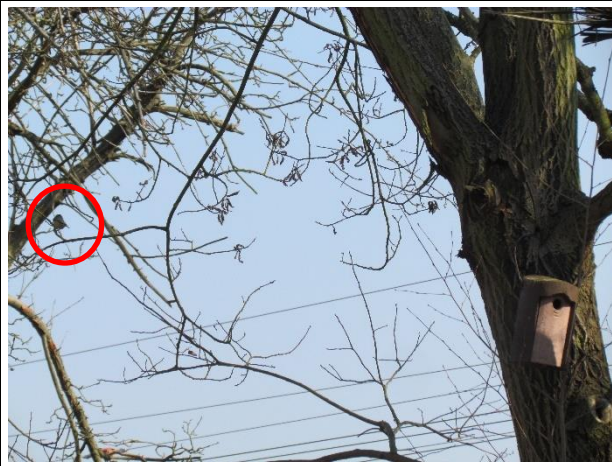
Abb. 24: Höhlenbrüterkasten mit beobachtetem Anflug durch Kohlmeise

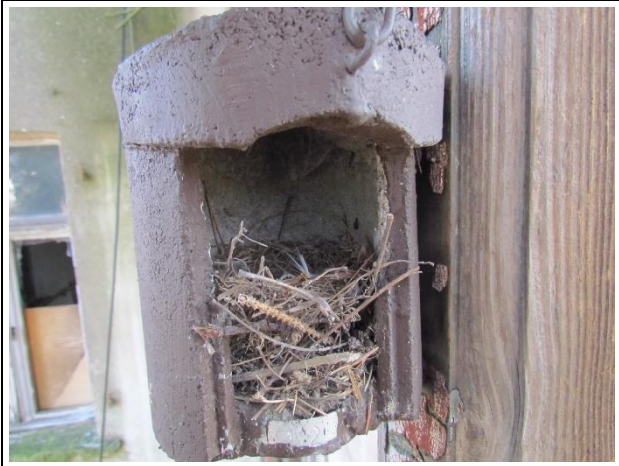
Abb. 25: Halbhöhle mit Nistmaterial

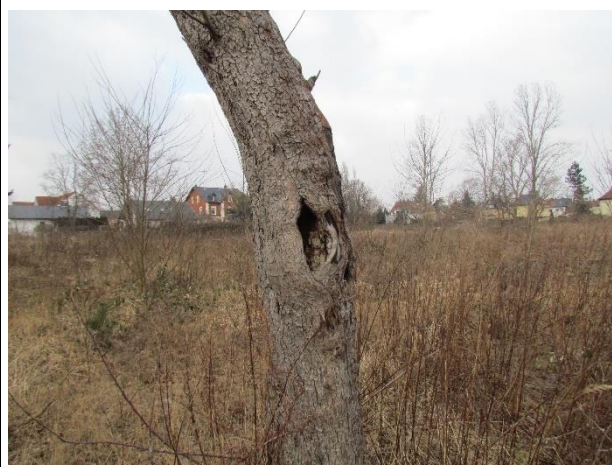
Abb. 26: exemplarische Ansicht eines Höhlenbaumes

- » Vor der Fällung sind die Bäume hinsichtlich anwesender Fledermäuse, xylobionter Käferarten oder aktueller Brutstätten naturschutzfachlich zu untersuchen und ggf. die Fällung naturschutzfachlich zu begleiten. Eine Fällung sollte nicht vor dem 01.10.2018 stattfinden.

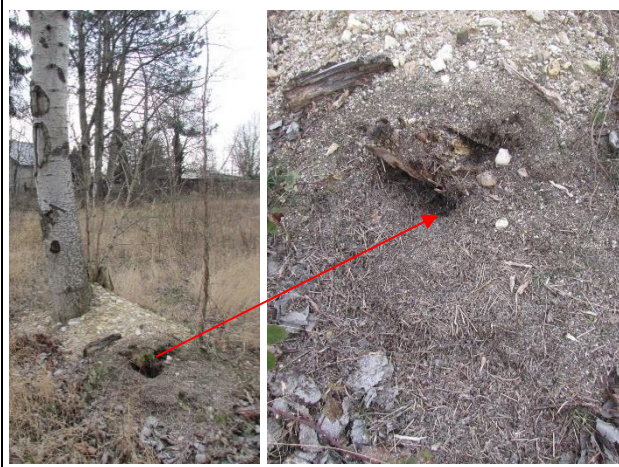
Abb. 27: Ansicht Waldameisennest

- » Ab April ist eine Aktivitätskontrolle des Ameisenhaufens sowie eine Artbestimmung durch einen Ameisenheger durchzuführen. Bei Bestätigung der Nutzung durch eine gesetzlich geschützte Ameisenart ist eine Umsetzung des Ameisenhaufens bis August an eine geeignete Stelle vorzunehmen. Eine solche Umsetzung bedarf der Zustimmung der zuständigen unteren Naturschutzbehörde und darf nur durch einen anerkannten Ameisenheger stattfinden.
