## Geotechnischer Bericht

### Versickerungsuntersuchungen

- Objekt:** Baugrunduntersuchung Markkleeberg,  
Städtelner Straße 119 - 131
- Lage:** Städtelner Straße 119 - 131,  
in 04416 Markkleeberg, Sachsen
- Auftraggeber:** Grundstücks-/ Erwerbbergemeinschaft Markkleeberg  
Krailling Vermögenslogistik GmbH & Co. KG  
Haus – und Grundstücksservice Franke, Lindenstraße 17  
61440 Oberursel
- Auftragnehmer:** FCB Fachbüro für Consulting und Bodenmechanik GmbH  
Espenhain, Verwaltungsring 10, 04571 Rötha  
Tel.: 034206 74-3770, Fax: 034206 74-3780  
E-Mail: stefan.gess@bodenmechanik.de
- Auftrags-Nr.:** O-20190302
- Bearbeiter:** Dipl.-Ing. Stefan Geß
- Gültigkeit:**
- räumlich: Baustandort
  - zeitlich: Bauzeitraum, Nutzungszeitraum
  - fachlich: unter den beschriebenen geotechnischen  
Randbedingungen
- Umfang der  
Bearbeitung:** 8 Seiten Text  
4 Anlagen (7 Blatt)

Baugrunduntersuchung Marktleebberg  
 Städtelner Straße 119 - 131  
 Versickerung

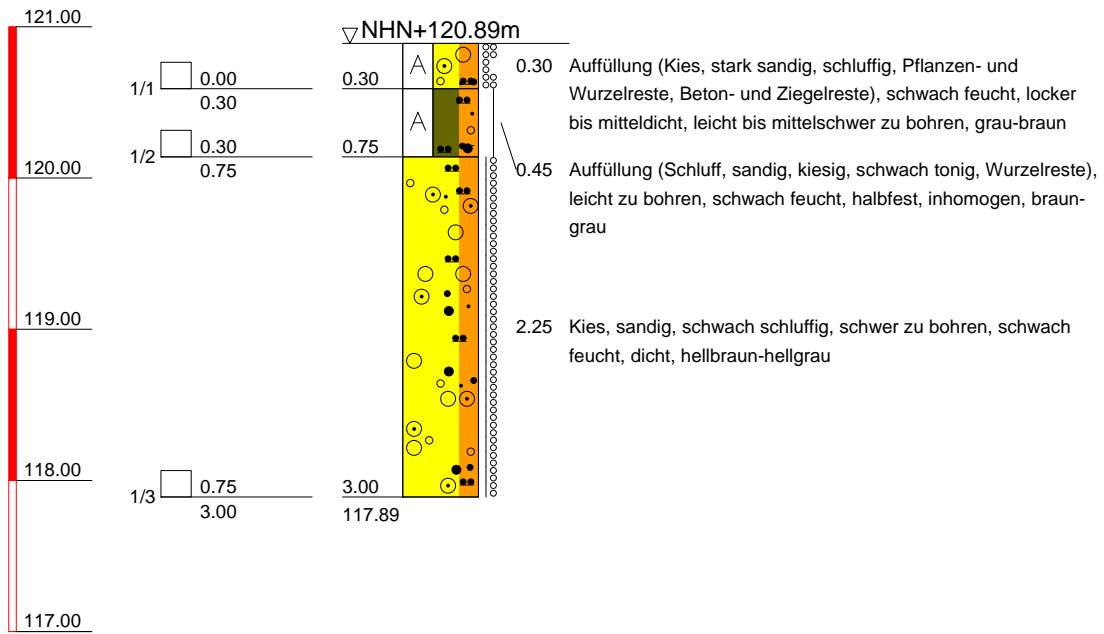
# RKS 1/19 Süd

RW 45 26 272,59

HW 56 81 390,21

| <p><b>FCB</b> GmbH<br/>Baugrund • Geotechnik • Planung • Umwelt</p> | <p><b>Bauvorhaben:</b><br/> Baugrunduntersuchungen Marktleeburg<br/> Städtelner Straße 119 - 131<br/> Versickerung</p> <p><b>Planbezeichnung:</b><br/> Rammkernsondierung RKS 1/19 Süd<br/> Sondierdatum: 01.07.2019</p> | Anl.-Nr: 2.1 |

Es wurde kein Grundwasser festgestellt. Eine Versickerung in den Untergrund ist nur am Standort der RKS 1/19 in die kiesige Schicht, ab 0,75 m möglich. Der Versickerungsversuch lieferte einen Durchlässigkeitsbeiwert von  $k_f = 1,1 \cdot 10^{-4}$  m/s.

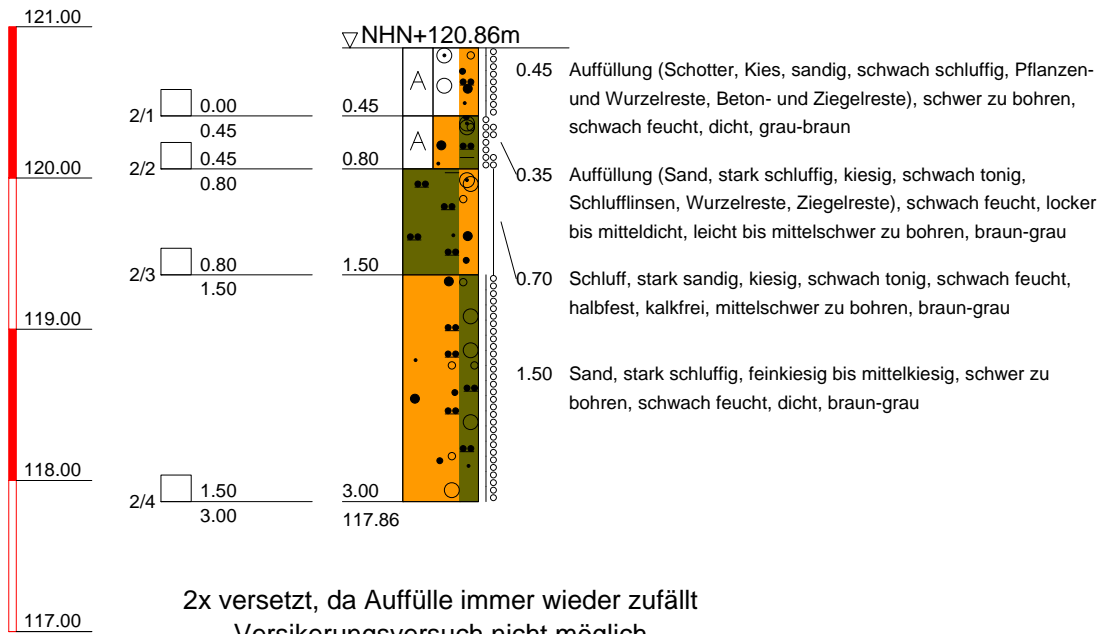
# RKS 2/19 Nord

RW 45 26 258,67  
HW 56 81 502,80

Bauvorhaben:  
Baugrunduntersuchungen Marktleeburg  
Städtelner Straße 119 - 131  
Versickerung  
Planbezeichnung:  
Rammkernsondierung RKS 1/19 Nord  
Sondierdatum: 01.07.2019
